# Propuesta de Restauración de las fachadas principales del Palacio de Peñacerrada en Mutxamel (Alicante)

## Trabajo Fin de Grado

Teresa García Llopis

Junio 2016

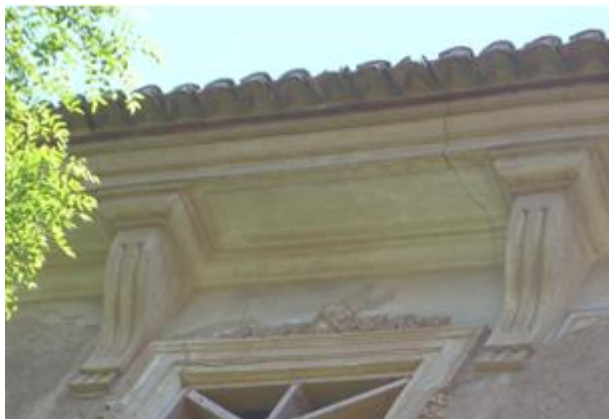
DESCRIPCIÓN					
Se aprecia en una fisura vertical en la cornisa exterior.					
ELEMENTO A INTERVENIR			MATERIAL		
Cornisa decorativa			Moldura decorativa: Escayola/yeso		
RIESGO PARA EL EDIFICIO			PRIORIDAD DE INTERVENCIÓN		
LEVE	MEDIO	ALTO	BAJA	MEDIA	ALTA
X				X

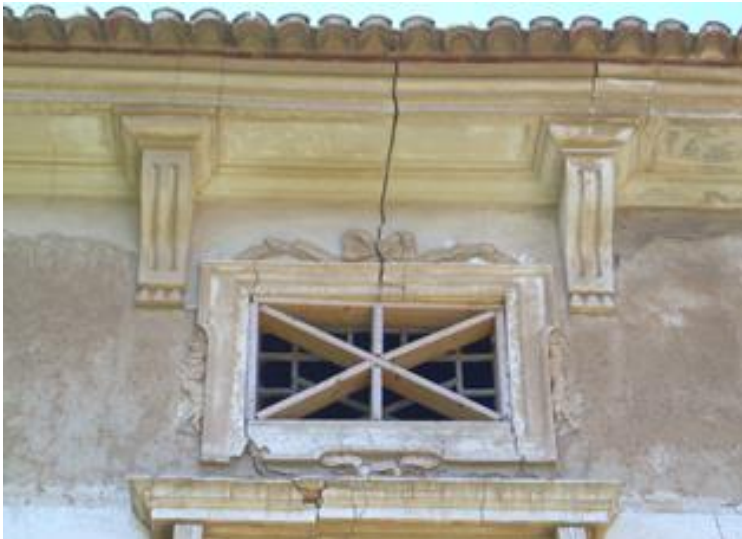
DESCRIPCIÓN					
<p>Se aprecia en la parte superior del hueco una grieta vertical que continúa hasta la cornisa superior y otra en la esquina inferior izquierda. Asimismo, se observan fisuras parciales en los elementos que componen la cornisa superior.</p>					
ELEMENTO A INTERVENIR			MATERIAL		
Cerramiento exterior, moldura y acabado.			<p><b>Acabado exterior:</b> revoco de mortero o cal</p> <p><b>Cerramiento exterior:</b> compuesto por sillarejos de piedra de tamaño irregular adheridos a base de argamasa de mortero o cal.</p> <p><b>Moldura decorativa:</b> Escayola/yeso</p>		
RIESGO PARA EL EDIFICIO			PRIORIDAD DE INTERVENCIÓN		
LEVE	MEDIO	ALTO	BAJA	MEDIA	ALTA
		X			X

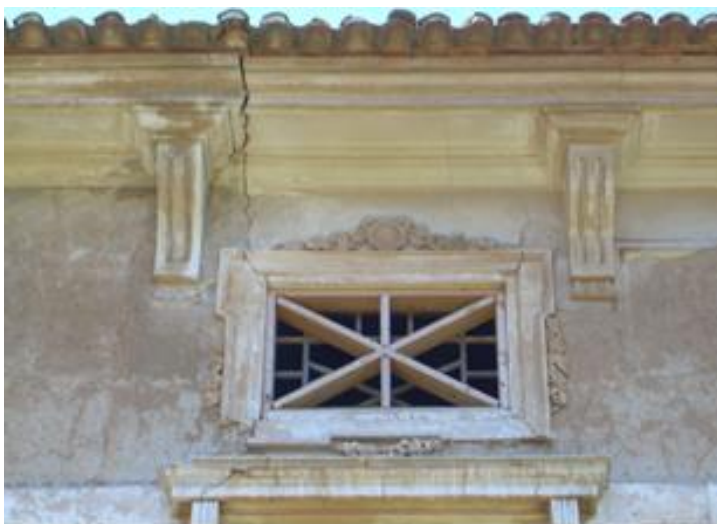
DESCRIPCIÓN					
Se aprecia en la esquina superior izquierda del hueco una grieta vertical que continúa hasta la cornisa y otra en la esquina inferior izquierda que se extiende hasta la moldura inferior. Asimismo, se observa un pequeño desprendimiento de la moldura, en la esquina inferior izquierda del hueco.					
ELEMENTO A INTERVENIR			MATERIAL		
Cerramiento exterior, moldura y acabado.			Acabado exterior: revoco de mortero o cal  Cerramiento exterior: compuesto por sillarejos de piedra de tamaño irregular adheridos a base de argamasa de mortero o cal.  Moldura decorativa: Escayola/yeso		
RIESGO PARA EL EDIFICIO			PRIORIDAD DE INTERVENCIÓN		
LEVE	MEDIO	ALTO	BAJA	MEDIA	ALTA
		X			X

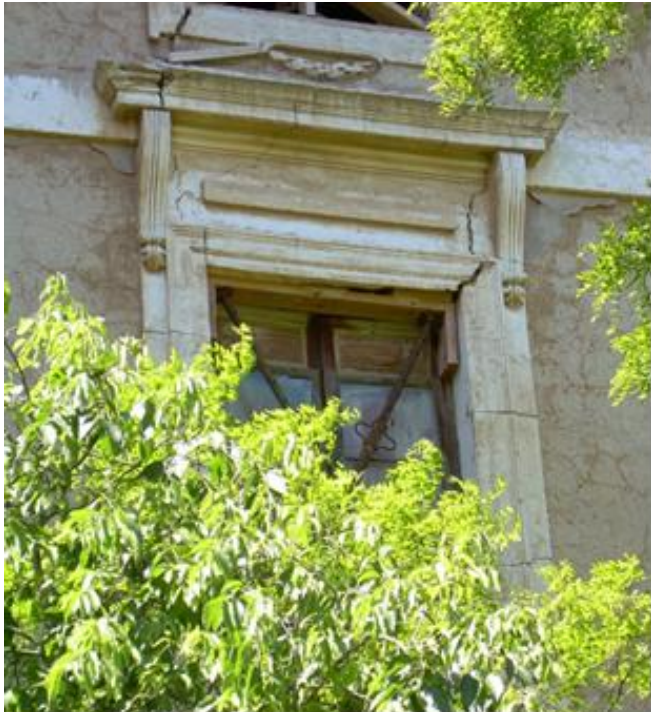
DESCRIPCIÓN					
<p>Se aprecia en las esquinas superiores del hueco dos grietas, de gran tamaño y profundidad, verticales. La de la esquina izquierda, se observa que llega desde la parte superior.</p>					
ELEMENTO A INTERVENIR			MATERIAL		
Cerramiento exterior, moldura y acabado.			<p><b>Acabado exterior:</b> revoco de mortero o cal</p> <p><b>Cerramiento exterior:</b> compuesto por sillarejos de piedra de tamaño irregular adheridos a base de argamasa de mortero o cal.</p> <p><b>Moldura decorativa:</b> Escayola/yeso</p>		
RIESGO PARA EL EDIFICIO			PRIORIDAD DE INTERVENCIÓN		
LEVE	MEDIO	ALTO	BAJA	MEDIA	ALTA
		X			X

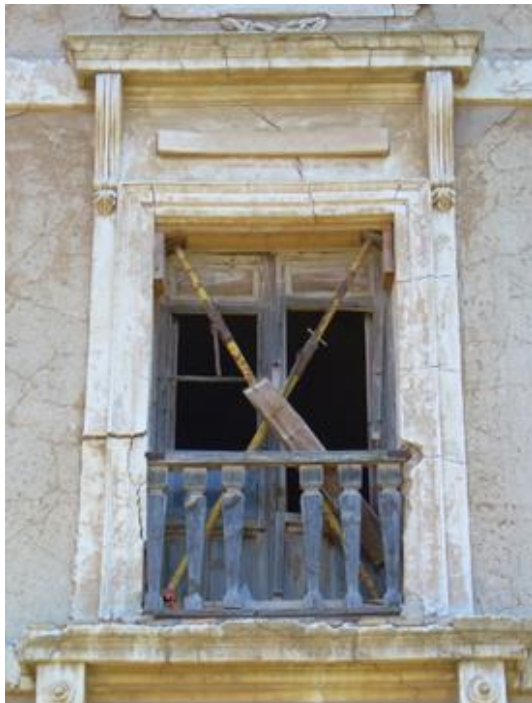
DESCRIPCIÓN					
Se aprecia una pequeña grieta vertical en la parte superior de hueco. Asimismo, se observa fisuras irregulares por la ornamentación del hueco. También una falta de acabado en la carpintería y rotura de gran parte de la misma.					
ELEMENTO A INTERVENIR			MATERIAL		
Cerramiento exterior, moldura y acabado.			Acabado exterior: revoco de mortero o cal  Cerramiento exterior: compuesto por sillarejos de piedra de tamaño irregular adheridos a base de argamasa de mortero o cal.  Moldura decorativa: Escayola/yeso		
RIESGO PARA EL EDIFICIO			PRIORIDAD DE INTERVENCIÓN		
LEVE	MEDIO	ALTO	BAJA	MEDIA	ALTA
		X			X

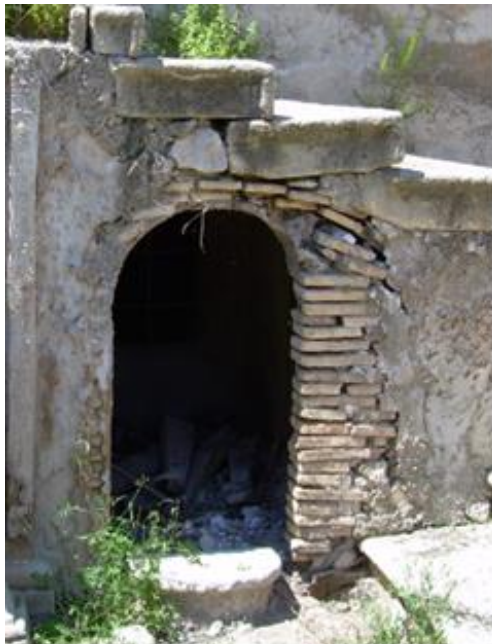
DESCRIPCIÓN					
Se observan diversas fisuras y desprendimiento del material de acabado, en el elemento que compone la terraza de acceso al jardín.					
ELEMENTO A INTERVENIR			MATERIAL		
Cerramiento, ornamentación y acabado.			<p><b>Acabado exterior:</b> revoco de mortero o cal</p> <p><b>Cerramiento:</b> compuesto por sillarejos de piedra de tamaño irregular y ladrillos cerámicos macizos, adheridos a base de argamasa de mortero o cal.</p> <p><b>Ornamentación:</b> Escayola/yeso</p>		
RIESGO PARA EL EDIFICIO			PRIORIDAD DE INTERVENCIÓN		
LEVE	MEDIO	ALTO	BAJA	MEDIA	ALTA
		X			X

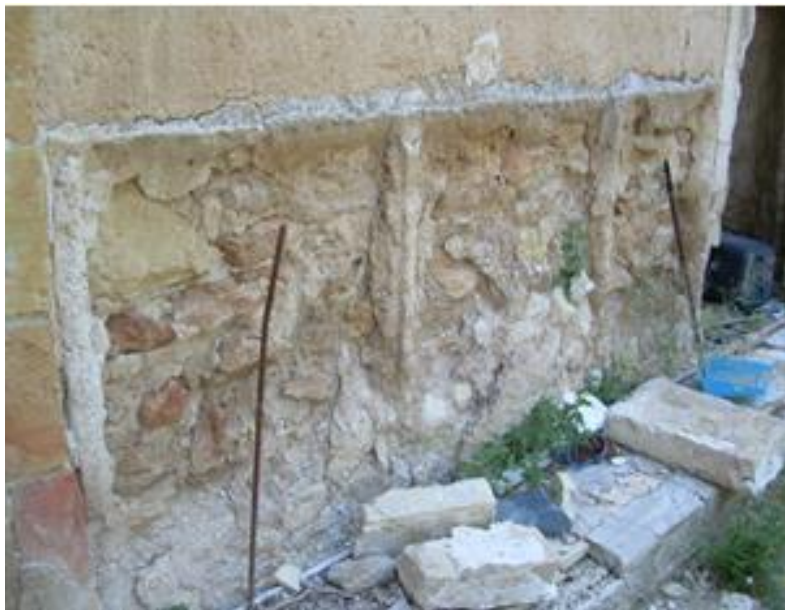
DESCRIPCIÓN					
Se aprecian una gran zona con desprendimientos irregulares del acabado, dejando al descubierto los elementos que componen el cerramiento exterior.					
ELEMENTO A INTERVENIR			MATERIAL		
Cerramiento y acabado.			<b>Acabado exterior:</b> revoco de mortero o cal  <b>Cerramiento:</b> compuesto por sillarejos de piedra de tamaño irregular adheridos a base de argamasa de mortero o cal.		
RIESGO PARA EL EDIFICIO			PRIORIDAD DE INTERVENCIÓN		
LEVE	MEDIO	ALTO	BAJA	MEDIA	ALTA
		X			X

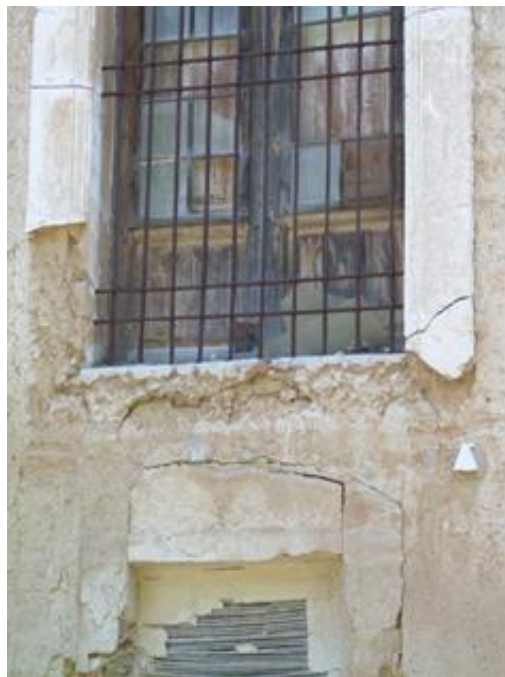
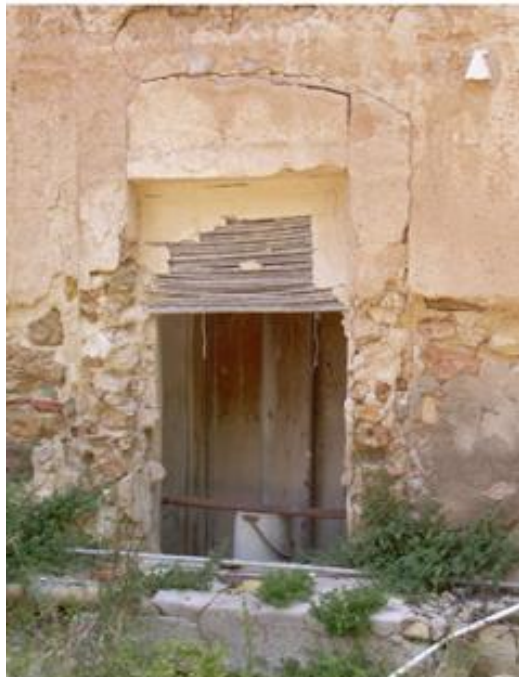
DESCRIPCIÓN								
Se aprecian una zona con desprendimientos irregulares del acabado y del elemento decorativo del hueco, dejando al descubierto los elementos que componen el cerramiento exterior. Asimismo, se aprecian unas fisuras en forma de arco, relacionadas con el hueco inferior. (Figura de la derecha)								
ELEMENTO A INTERVENIR				MATERIAL				
Cerramiento, ornamentación y acabado.				<p><b>Acabado exterior:</b> revoco de mortero o cal</p> <p><b>Cerramiento:</b> compuesto por sillarejos de piedra de tamaño irregular adheridos a base de argamasa de mortero o cal.</p> <p><b>Ornamentación:</b> Escayola/yeso</p>				
RIESGO PARA EL EDIFICIO				PRIORIDAD DE INTERVENCIÓN
